**CANTIERI IN CORSO!**  
**Chiesa del Castello – San Polo**

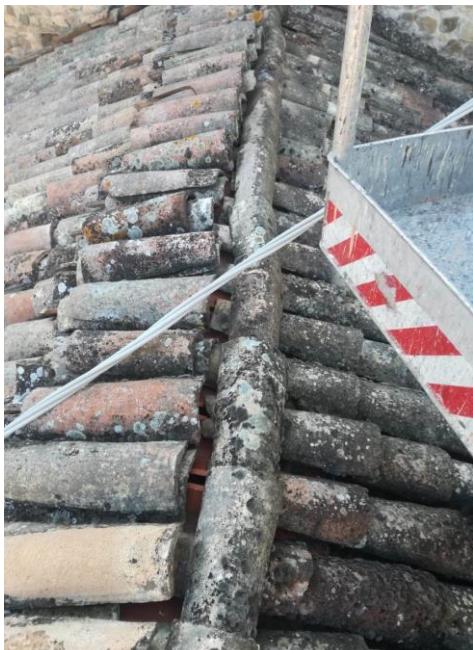
è stata condotta un’ispezione a cestello prima dei lavori, che ha evidenziato un significativo disallineamento del colmo con apertura di fessure

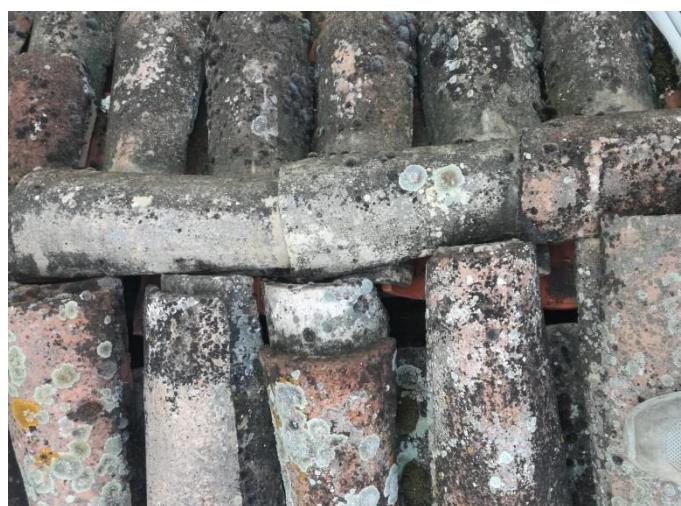
coppi rotti e in pericolosa fase di scivolamento  
visionati prima dell’inizio dei lavori

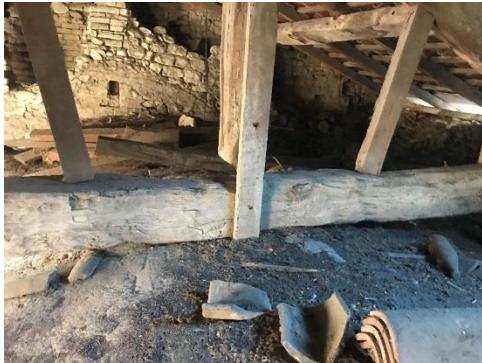
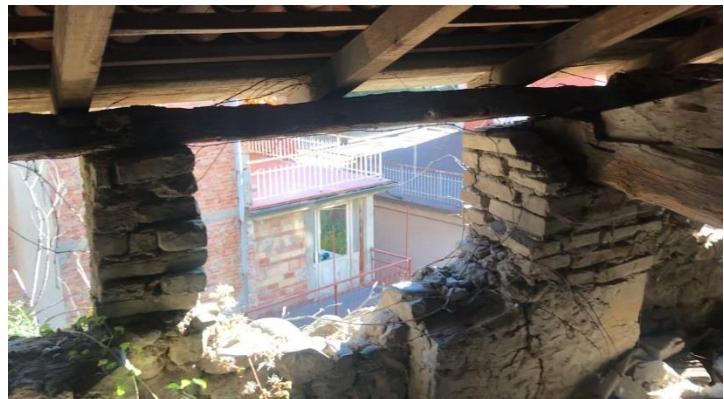
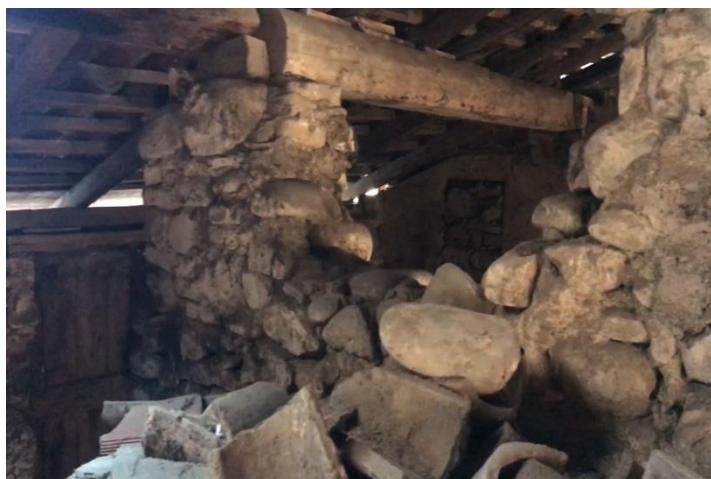
Scatti fotografici delle coperture eseguiti prima degli interventi che evidenziano l'ammaloramento dei lignei e delle murature di appoggio.

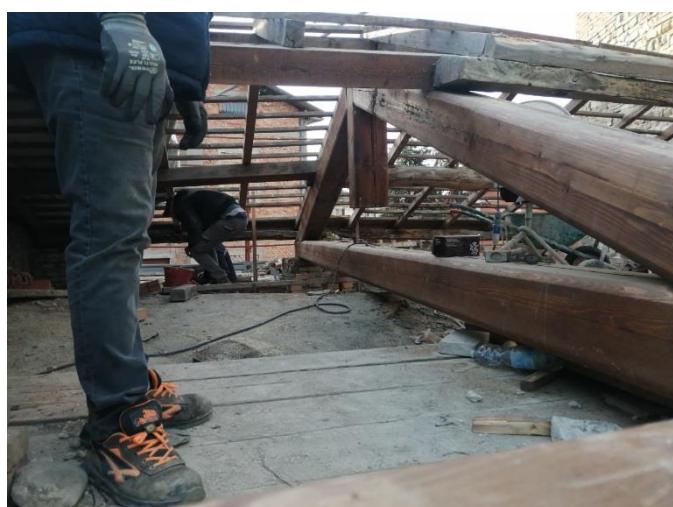
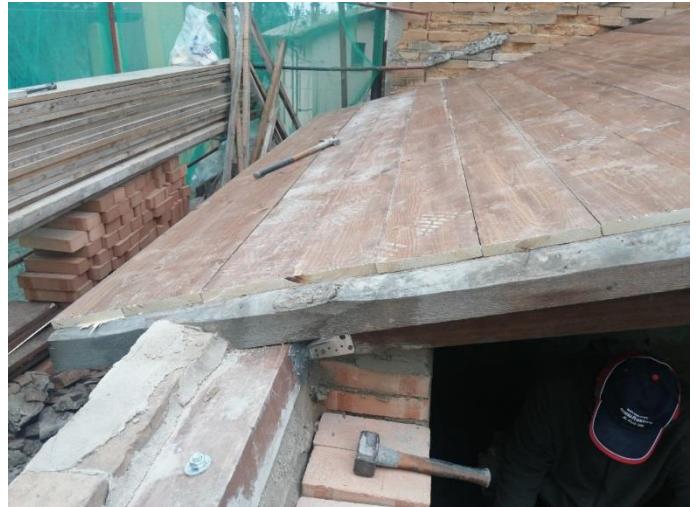
Il cantiere: interventi sulla copertura

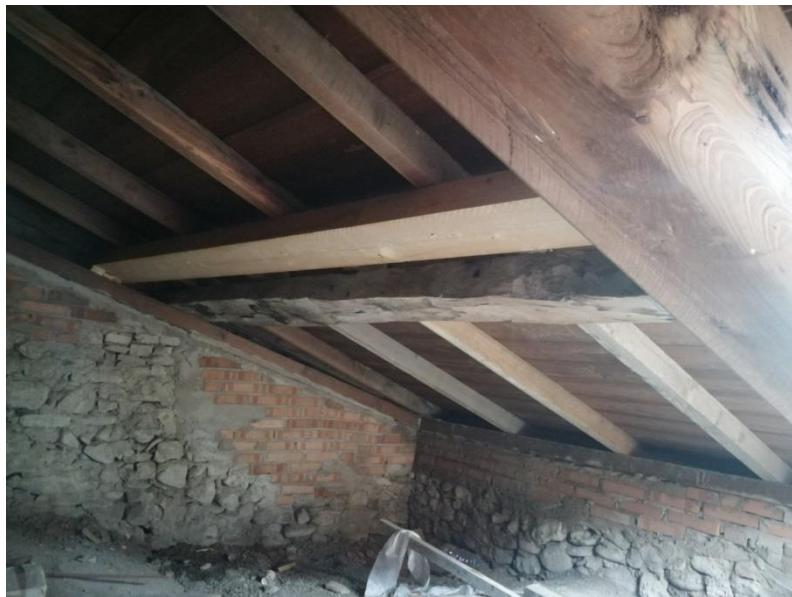
La ricostruzione delle murature, il  
rifacimento dei manti e delle nuove  
lattonerie
